**Приложение №1 на 10 листах.**

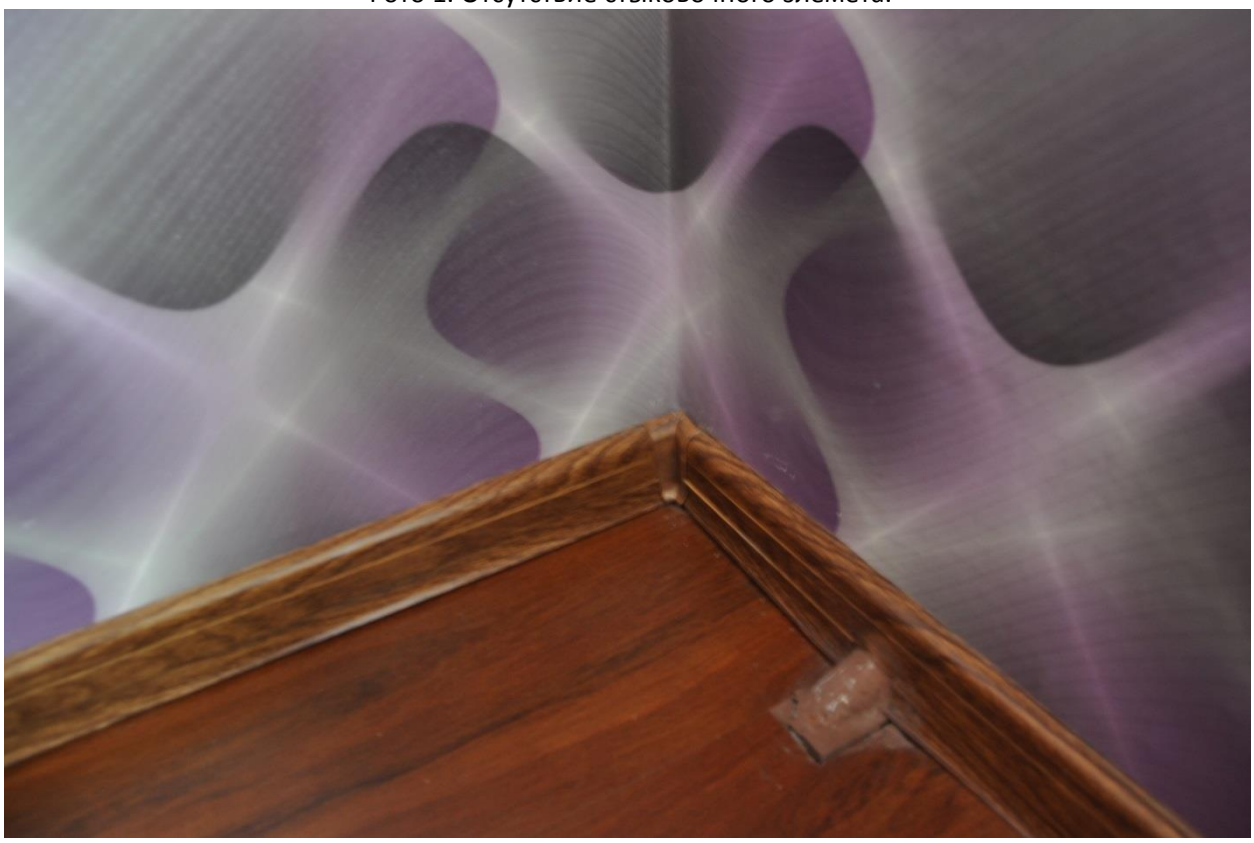
Фото 1. Отсутствие стыковочного элемета.

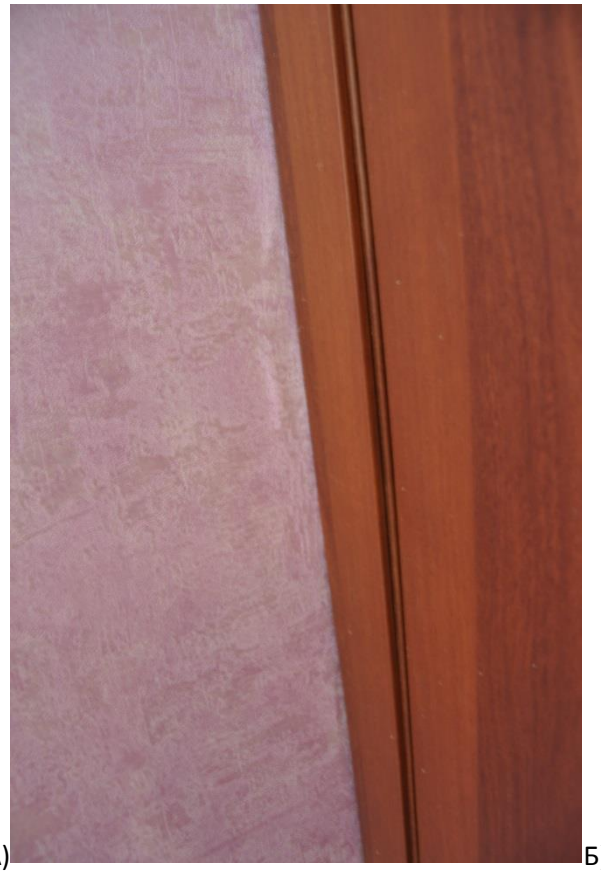
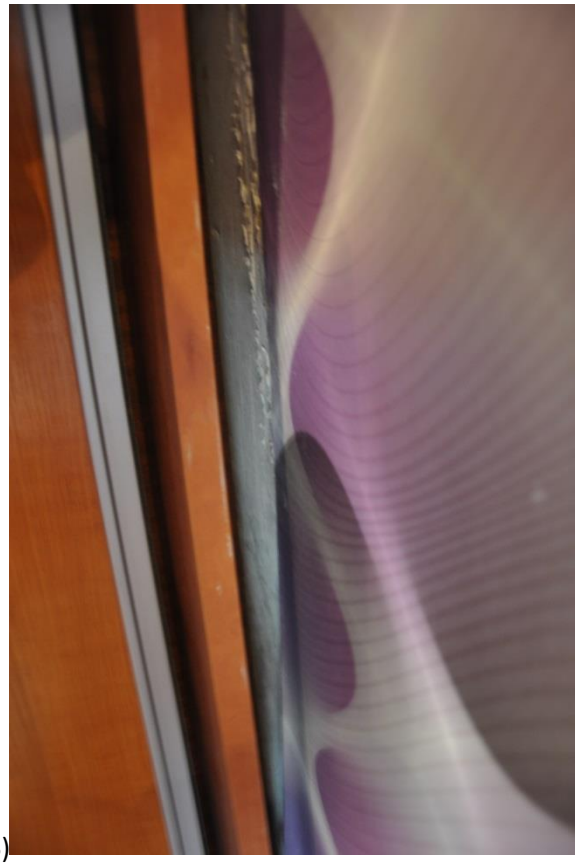
Фото 8. А) отслоение обоев в районе двери. Б) Зазор между шкафом-купе и стеной

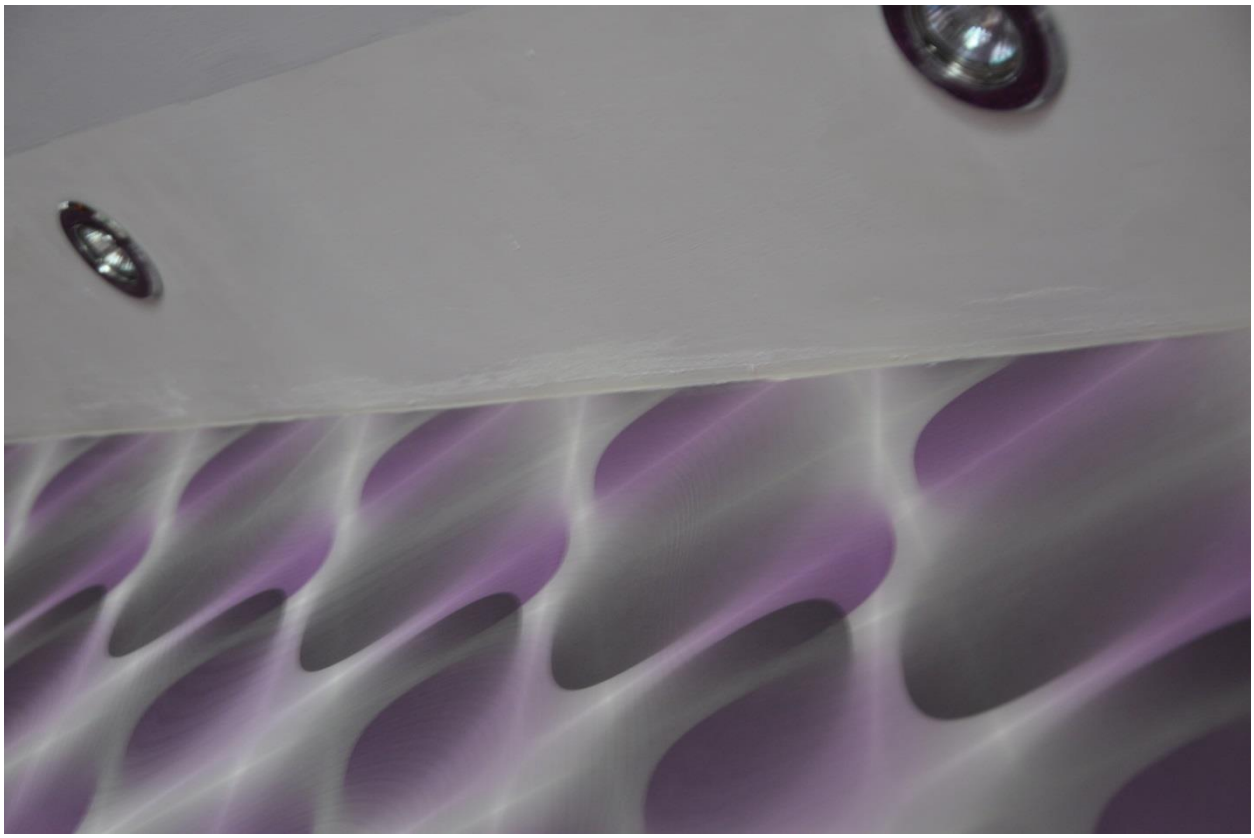
Фото 9. Неоднородности шпаклевочного слоя в местах примыкания стены и потолка.

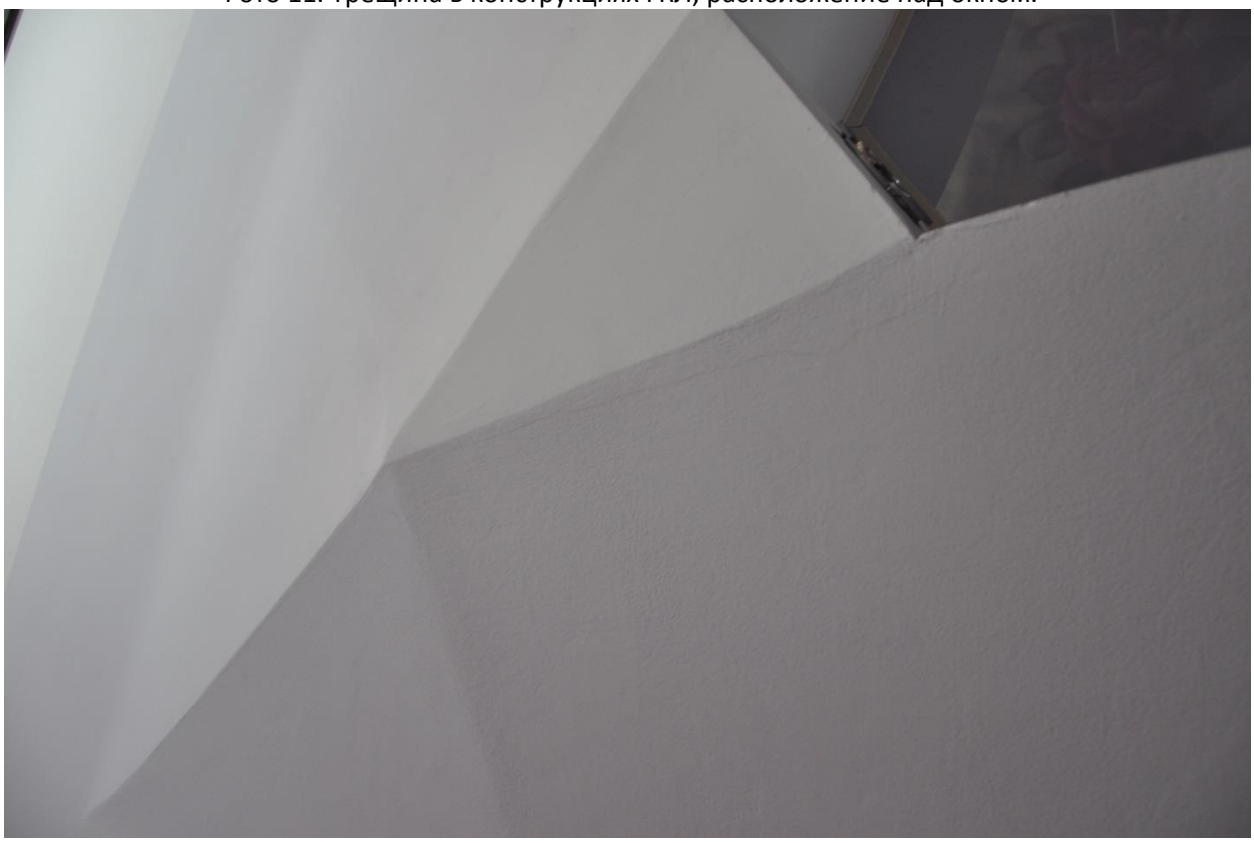
Фото 11. Трещина в конструкциях ГКЛ, расположение над окном.

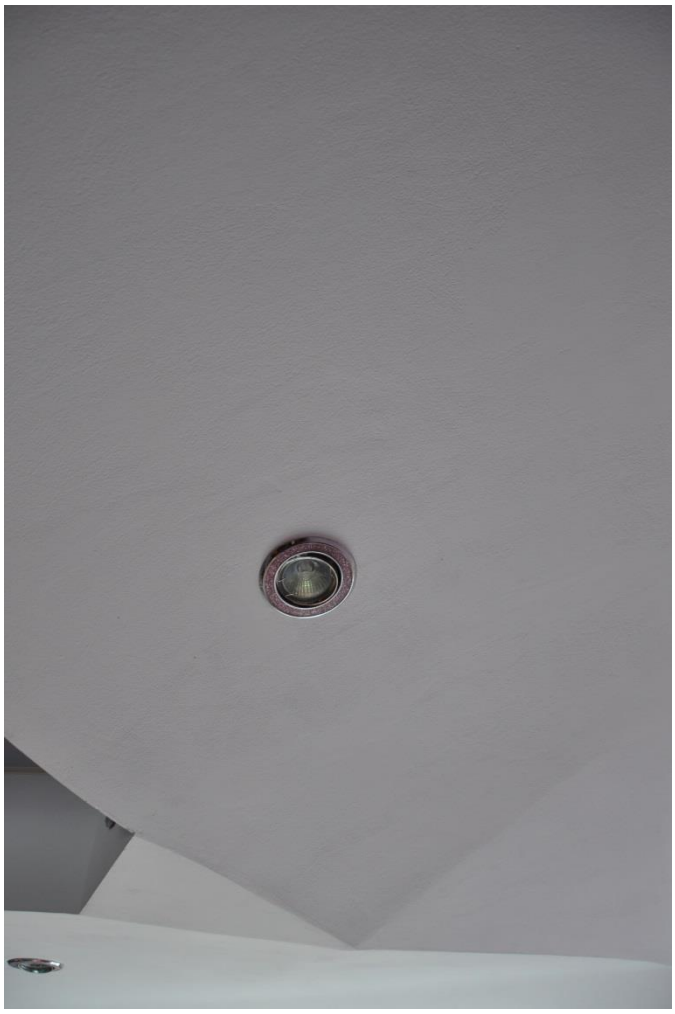
Фото 12. Трещина в конструкциях ГКЛ.

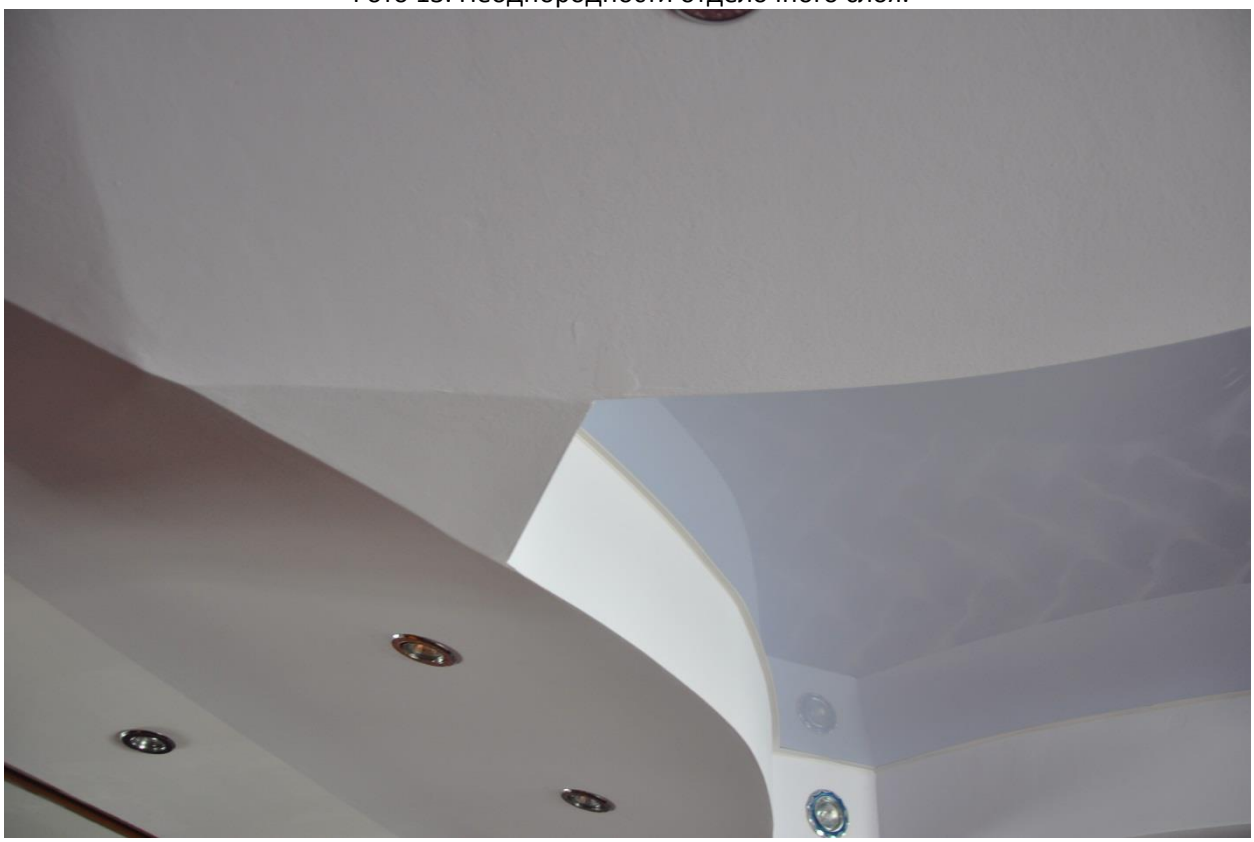
Фото 13. Неоднородности отделочного слоя.

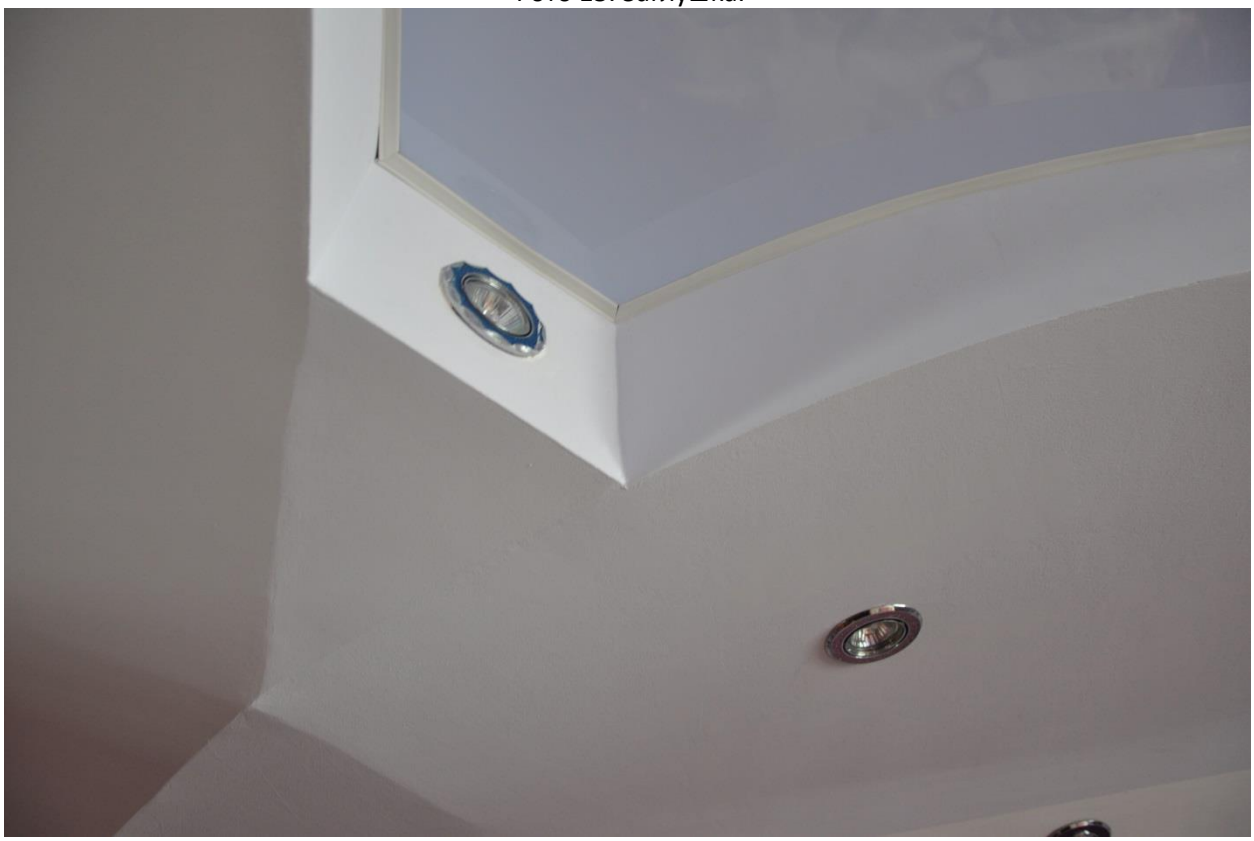
Фото 15. Заглушка.

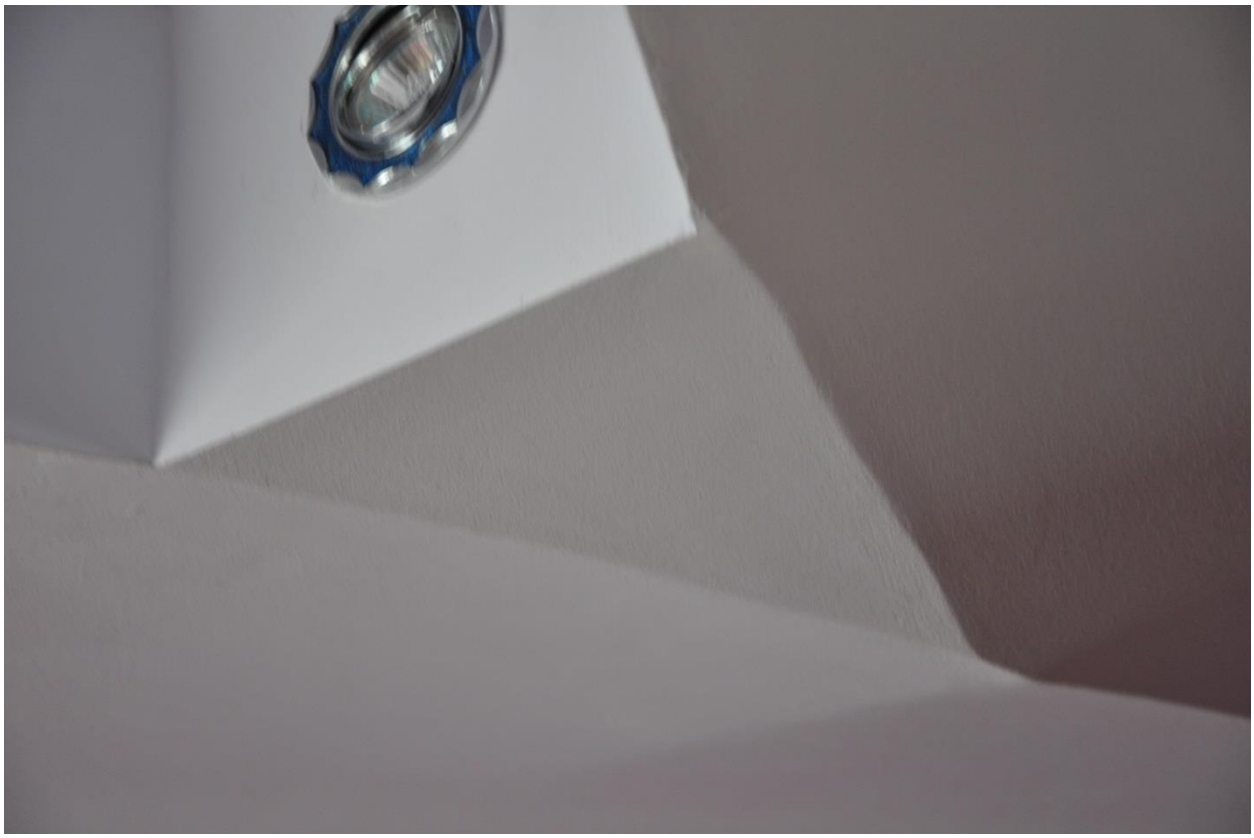
Фото 16. Зазоры между конструкциями ГКЛ И заглушкой.
